By 744 Lohmen Nybyggnad

PM Geoteknik

Treeline Consulting AB har i samarbete med DanMag Entreprenad AB och på uppdrag av Wescon Miljökonsult AB utfört en geoteknisk utredning i samband med planerad tillbyggnad av en provhall på fastighet Ludvika 4:44 i Ludvika kommun

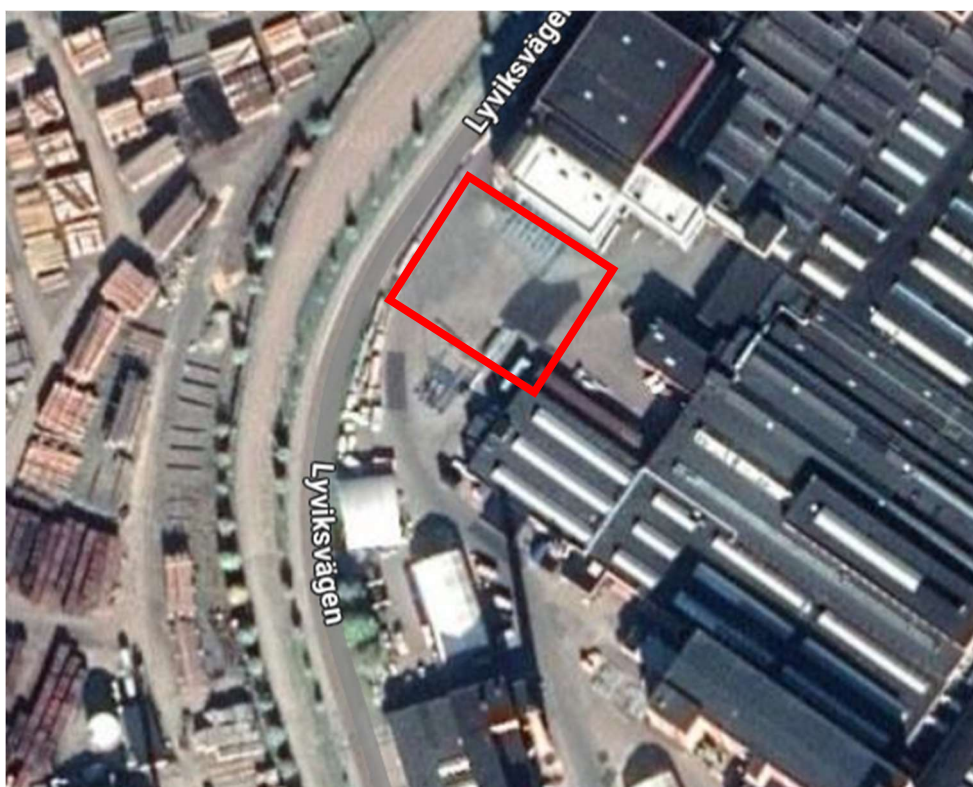
Undersökningsområdet ligger beläget öst om Lyviksvägen inne på Hitachis fabriksområde i Ludvika. Området begränsas i öst av befintliga byggnader som tillbyggnad ska anslutas till.

Ytbeskaffenheten består av hårdgjord yta i form av asfalt och topografin inom området är plan mellan +160,2 och +160,4.

Figur 6.1 – Områdesplacering (Karta från Lantmäteriet)

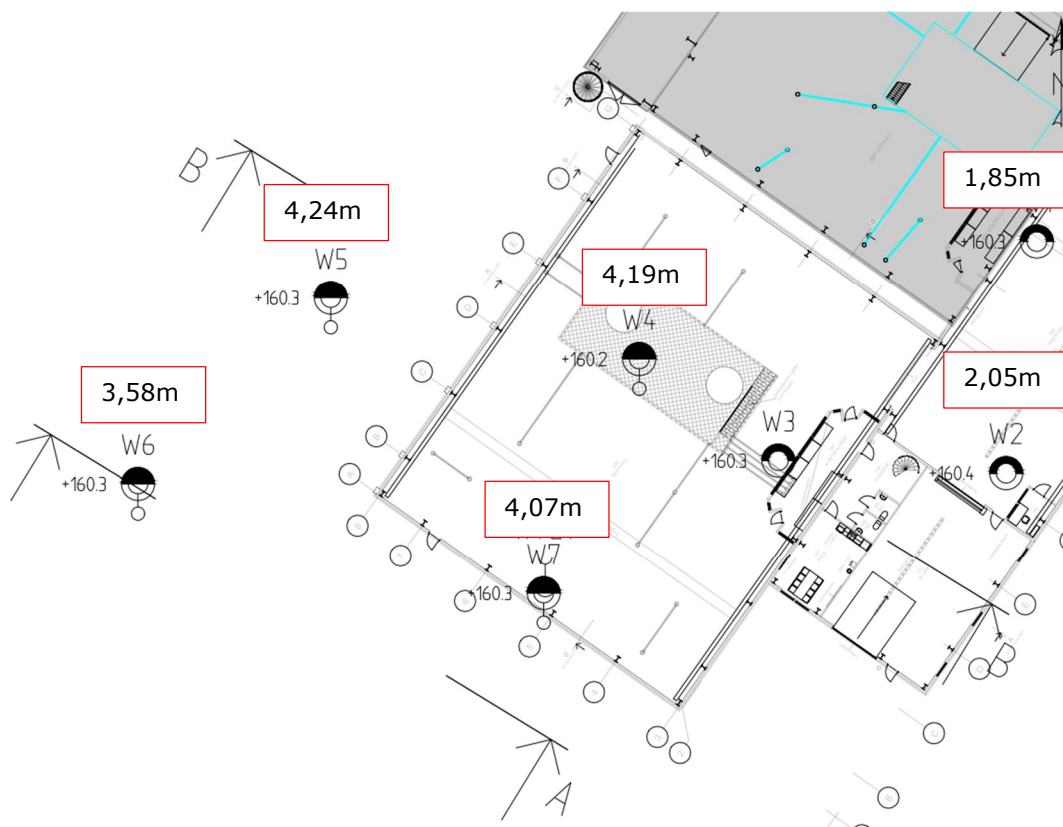
Bergöverytan ligger mellan 2–4,5m under markytan, motsvarande en nivå mellan +158,46 och +156,0.

Figur 8.1 Djup till berg i undersökningspunkter inom området.
